## ПАСПОРТ ДОСТУПНОСТИ ОБЪЕКТА СОЦИАЛЬНОЙ ИНФРАСТРУКТУРЫ

муниципальное бюджетное дошкольное образовательное учреждение «Детский сад №169 комбинированного вида»

1.2. Адрес объекта г. Красноярск ул. Транзитная, д. 16.

#### АКТ ОБСЛЕДОВАНИЯ объекта социальной инфраструктуры К ПАСПОРТУ ДОСТУПНОСТИ ОСИ

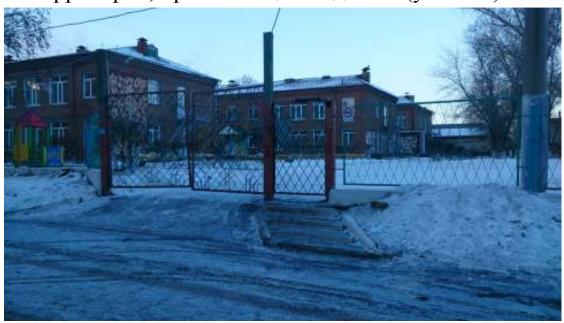
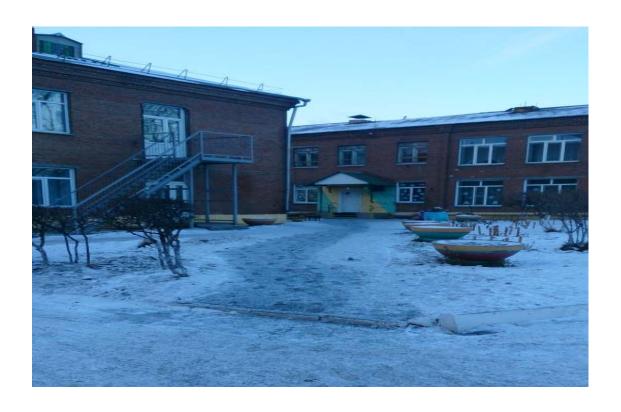
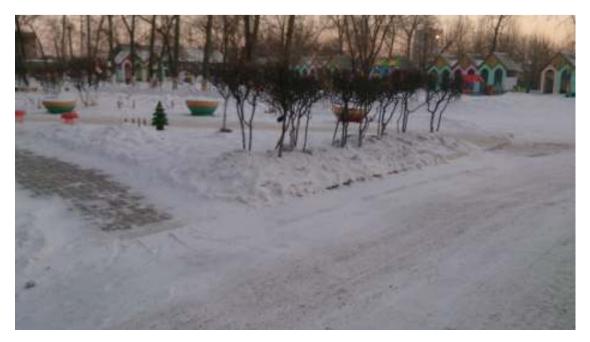
## 1. Территория, прилегающая к зданию (участок)

1.1	Вход (входы) на территорию	есть	1	1	- отсутствие информации об ОСИ на входе, в т.ч. для инвалидов с нарушениями зрения; - высота кнопки вызова с обратной связью не соответствует требованиям	Bce	- оборудование доступными элементами информации об объекте -установка кнопки вызова с обратной связью на уровне инвалида К	Орг. мероприятия

1.2	Путь (пути) движения на территории	есть	1	1	- Лестница на пути не дублируется пандусам или другими средствами подъема -ширина пути менее 1,8м -отсутствие бордюров по краям пешеходных путей -тактильные средства на покрытии пешеходных путей:	Bce K, O, C	-дудлирование лестницы на пути пандусам или другими средствами подъема  -расширить пути до 1,8м -установить бордюры по краям пешеходных путей: высота не менее 0,05моборудование тактильными средствами на покрытии пешеходных	Ремонт

- не менее, чем за 0,8 м до объекта информации	
1.3	Лестница (наружная)	есть	1	1	-лестница не дудлируется пандусом и без поручней	Bce	-установка поручней и пандуса	ремонт
1.4	Пандус (наружный)	Нет						
1.5	Автостоянка и парковка	Нет						
	ОБЩИЕ требования к зоне				беспрепятственно е и удобное передвижение МГН по участку (территории предприятия) к зданию не соответствует требованиям -информационная поддержка на всех путях движения МГН	Bce	-организация беспрепятственно го и удобного передвижения МГН по участку (территории предприятия) к зданию -размещение визуальных, тактильных, акустических средств информации	ремонт

Наименование	Состояние доступности*	Прило	жение	Рекомендации по адаптации	
структурно- функциональной зоны	(к пункту 3.4 Акта обследования ОСИ)	№ на плане	<b>№</b> фото	по адаптации (вид работы)** к пункту 4.1 Акта обследования ОСИ	
Территория, прилегающая к зданию	внд-в	1	1	Ремонт (текущий) капитальный

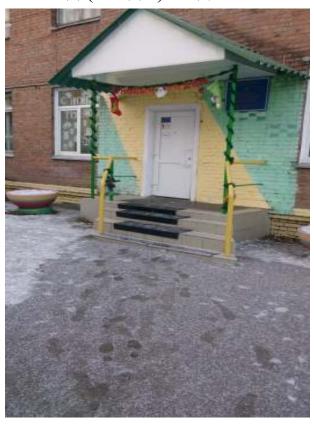
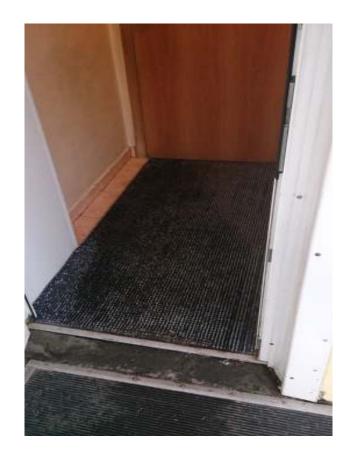
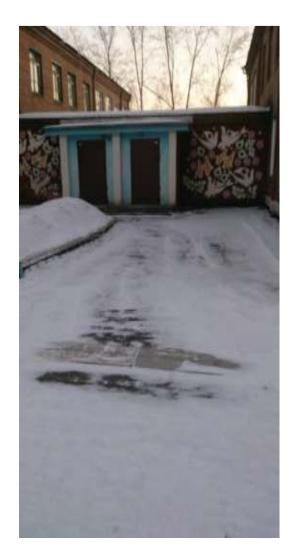
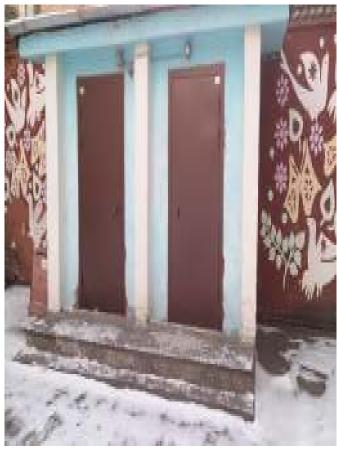
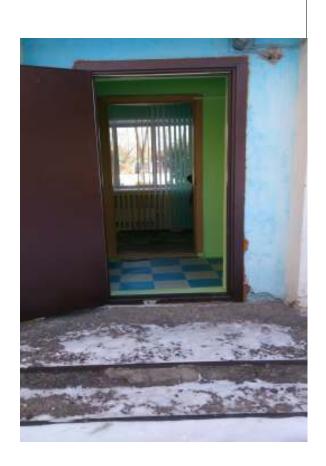
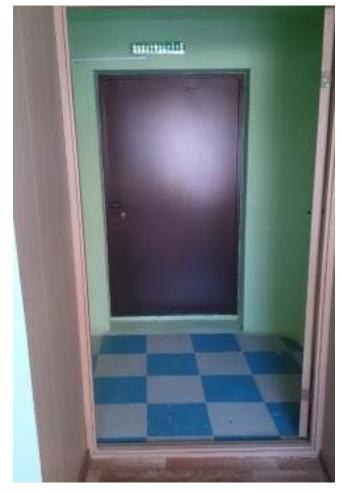
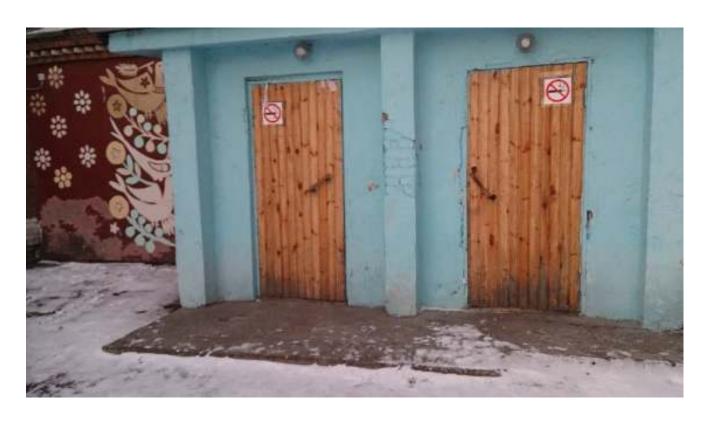
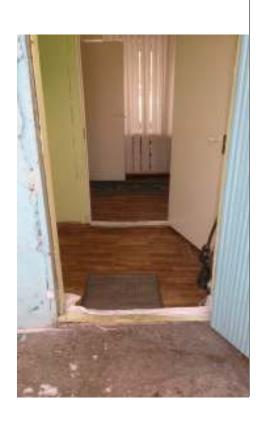
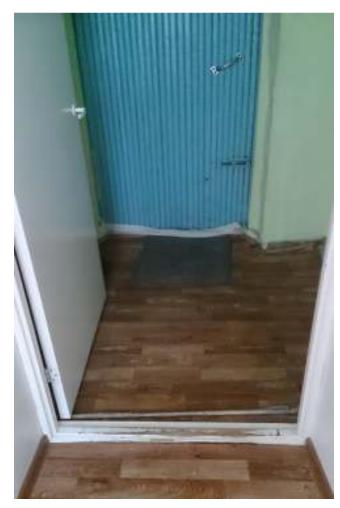
## 2. Вход (входы) в здание

2.1	Лестница (наружна я)	есть	2	2	- высота поручней 0,95м, на одном уровне завершающие части отсутствуют -высота подъема ступени 0,18мребра не с закругленным радиусом -боковые края (не примыкающие к стене)	Bce O, C	-реконструкция лестницы в соответствии с требованиями	ремонт

2.2	Пандус (наружны й)	нет	2	2	без бортиков	К	-обустройство пандуса или использование ТСР	Ремонт, орг.мероп риятия
2.3	Входная площадка (перед дверью)	есть	2	2	- размеры входной площадки не соответствуют требованиям -отсутствие водоотвода, дренажных и водосборных решеток	Bce	- реконструкция входной площадки в соответствии с требованиями -установка водоотвода, дренажных и водосборных решеток	ремонт

2.4	Дверь (входная)	есть	2	2	-дверной проем первой двери 0,78м второй (после тамбура) 0,88мотсутствие задержки автоматического закрывания двери на 5 секперепад высоты в дверном проеме более	К	-расширить дверной проем до 0,9мобеспечить задержку автоматического закрывания продолжительность ю не менее 5 сек; -убрать или	Ремонт, орг. мероприя тия

0,025мнижняя часть двери до высоты 0,3м. от уровня пола не защищена противоударной полосой - отсутствуют смотровые панели из прозрачного ударопрочного материала на высоте 0,3 - 0,9 м от уровня пола -расположение дверного звонка выше 1,1м от пола		уменьшить перепад высоты до 0,025м,  -замена дверного полотна со смотровой панелью из прозрачного ударопрочного материала -расположение дверного звонка на высоте от 0,85м до 1,1м. от пола	
2.5	Тамбур	есть	2	2	-размеры тамбура глубина 1,65м, ширина 1,12м	Bce	-реконструкция тамбура глубина не менее 1,8м, ширина не менее 2,2м.	ремонт
	ОБЩИЕ требовани я к зоне				-нет ни одного входа, приспособленного для МГН, с поверхности земли -выключатели и розетки - на высоте 1,53 м от уровня пола	Bce	-обустройство входа, приспособленного для МГН с поверхности земли -перенести выключатели и розетки на высоту 0,8м от уровня пола	ремонт

Цонмоноронно	Состояние	Прило	жение	Рекомендации
Наименование структурно- функциональной зоны	доступности* (к пункту 3.4 Акта обследования ОСИ)	№ на плане	№ фото	по адаптации (вид работы)** к пункту 4.1 Акта обследования ОСИ
Входы в здание	внд-в	2	2	Ремонт капитальный

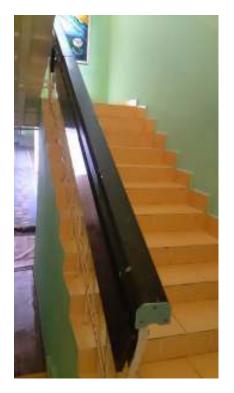
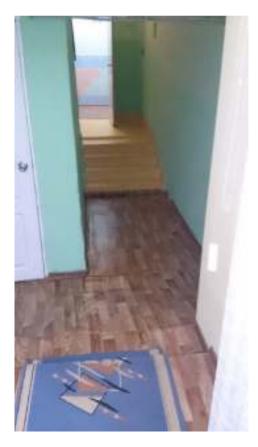
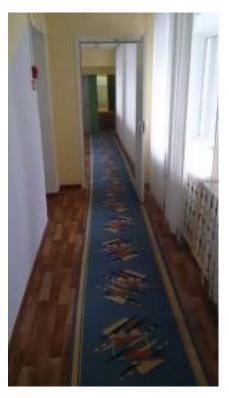
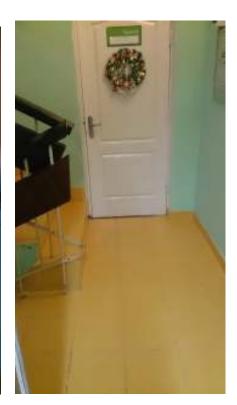
## 3. Путь (пути) движения внутри здания (в т.ч. пути эвакуации)

3.1	Коридор (вестибюль, зона ожидания, галерея, балкон)	есть	3	3	-выключатели и розетки расположены 1,53м от уровня пола -отсутствует предупредительная информация о препятствии перед дверными проемами и входами на лестницы, перед поворотом коммуникационных путей - пространство для маневрирования кресла-коляски перед дверью при открывании "к себе" глубина не менее 1,5м не соответствует	Bce C K	- перенести выключатели и розетки на высоту 0,8м от уровня пола -разместить предупредительну ю информацию о препятствии перед дверными проемами и входами на лестницы, перед поворотом коммуникационных путей -организационные мероприятия	ремонт

3.2	Лестница (внутри здания)	есть	3	3	-ширина марша 1,16м -отсутствует ребро с закруглением радиусом не более 0,05 м; - боковые края (не примыкающие к стене) без бортиков -поручни на высоте 0,80м и 0,96м нет завершающих частей	Bce O, C	-реконструкция лестницы в соответствии с тредованиями	ремонт

длинее на 0,3м			
3.3	Пандус (внутри здания)	нет				Bce	-индивидуальное решение с ТСР или обустойство пандуса	Ремонт капитальный
3.4	Лифт пассажирский (или подъемник)	нет						
					-форма ручки не соответствует требованиям - информирующие обозначения помещений: рядом с дверью, со стороны дверной ручки; дублирование рельефными знаками не соответствует	Bce	-заменить дверные ручки -разместить информирующие обозначения помещений: рядом с дверью, со стороны дверной ручки; продублировать рельефными знаками

3.5	Дверь	есть	3	3	-ширина дверного проема 0,88м - крепление двери: не обеспечивают задержку автоматического закрывания продолжительность ю не менее 5 сек; - порог и перепад высот в дверном проеме более 0,025м - нижняя часть до высоты 0,3 м от уровня пола не защищена противоударной полосой; - отсутствуют смотровые панели из прозрачного ударопрочного материала на высоте 0,3 - 0,9 м от уровня пола	К	-расширить дверное полотно - обеспечить задержку автоматического закрывания продолжительнос тью не менее 5 сек -уменьшить или устранить перепад высоты в дверном проеме -устоновить смотровые панели из прозрачного ударопрочного материала на высоте 0,3 - 0,9 м от уровня пола, защитить противоударной полосой;

3.6	Пути эвакуации (в т.ч. зоны безопасности)	есть	3	3	Нарушения по устройству лестниц	Bce		ремонт

ОБЩИ требова зоне			-выключатели и розетки на высоте 1,53 м от уровня пола - зоны отдыха не на каждом доступном МГН этаже (в том числе и для инвалидов на креслах-колясках) на 2 - 3 места	Bce	- перенести выключатели и розетки на высоту 0,8м от уровня пола -обеспечить зону отдыха для всех МГН и инвалидов	ремонт
-------------------------	--	--	--	-----	--	--------

Состояние	Прило	жение	Рекомендации
Наименование структурно- функциональной зоны	доступности* (к пункту 3.4 Акта обследования ОСИ)	№ на плане	<b>№</b> фото	по адаптации (вид работы)** к пункту 4.1 Акта обследования ОСИ
Пути движения внутри здания (в т.ч. путей эвакуации)	ВНД-В	4	4	Ремонт капитальный

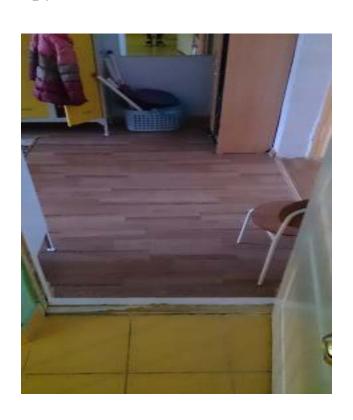
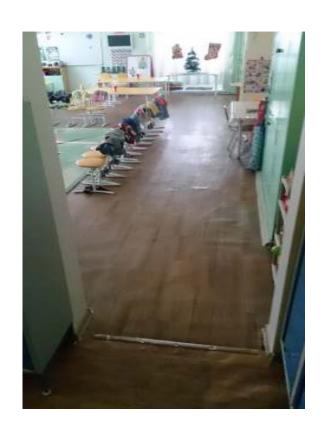
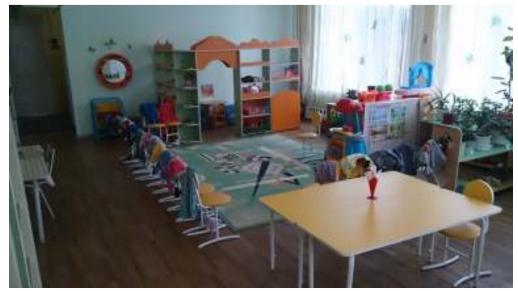
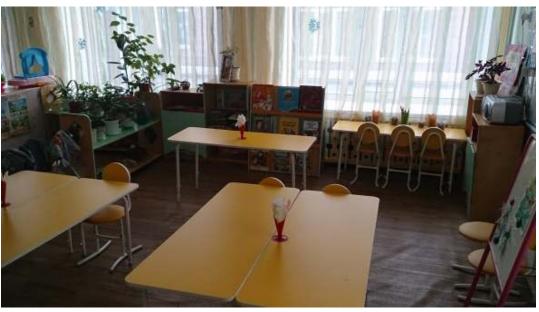
### Групповая:

4.1	Кабинетная форма обслуживания	есть	4	4	-нформирующие обозначения помещений: рядом с дверью, со стороны дверной ручки не соответствуют; - дублирование рельефными знаками отсутствует	Bce	-разместить нформирующие обозначения помещений: рядом с дверью, со стороны дверной ручки - дублировать рельефными знаками	Орг. меропр иятия
					-ширина дверного проема 0,78м - порог и перепад высот в дверном проеме более 0,025м	К	-расширить дверной проем до 0,9м -уменьшить или устранить перепад высоты в дверном проеме	ремонт

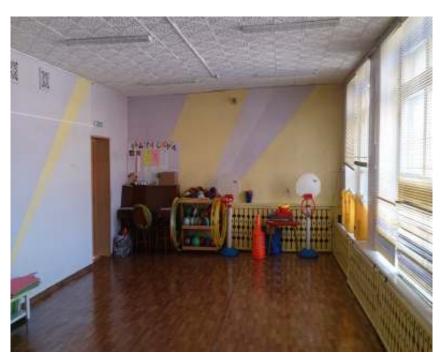
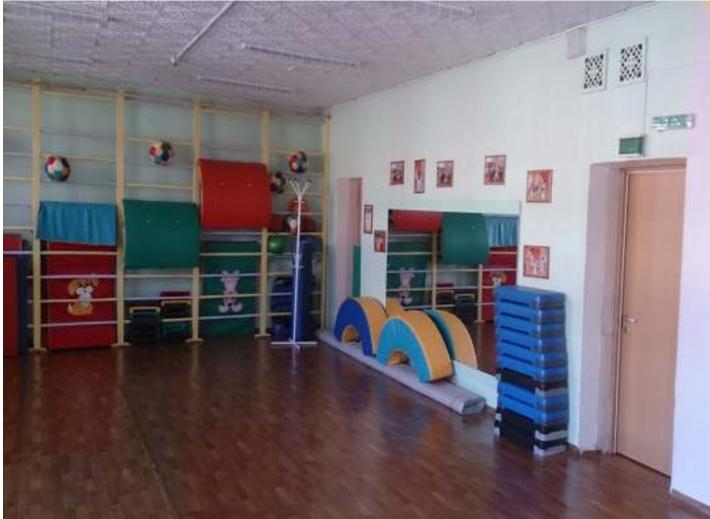
## Зальная: спортивный зал

4.2	Зальная форма обслуживания	есть	4.1	4	ширина дверного проема 0,78м - порог и перепад высот в дверном проеме более 0,025м	К	-расширить дверной проем до 0,9м -уменьшить или устранить перепад высоты в дверном проеме	ремонт

Прицаронная		-ширина проходов в залах увеличивается на ширину свободного проезда кресла-коляски (0,9 м)  - Расположение мест в зрительных залах в отдельных рядах,  выходящих на самостоятельный путь, не пересекающийся с путями эвакуации остальной части зрителей;  - расстояние от любого места пребывания инвалида в зальном помещении до эвакуационного выхода не более 40м;  - размещать на расстоянии не более 10 м от источника звука или оборудовать специальными персональными приборами усиления звука;  - возможно применять в залах индукционный контур и другие индивидуальные беспроводные устройства;	Все		Орг. меропр иятия

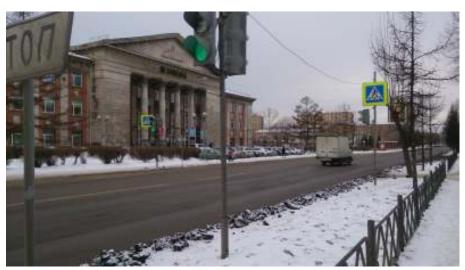
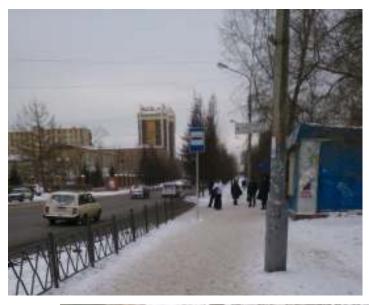
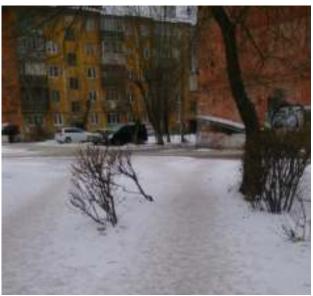
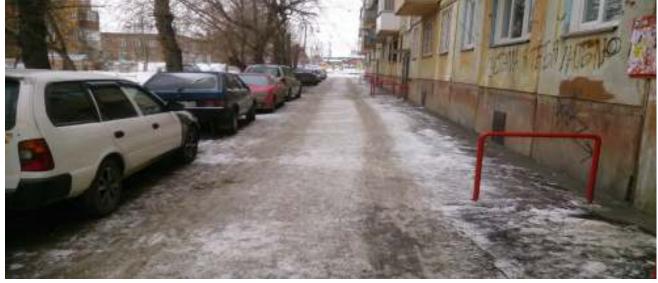
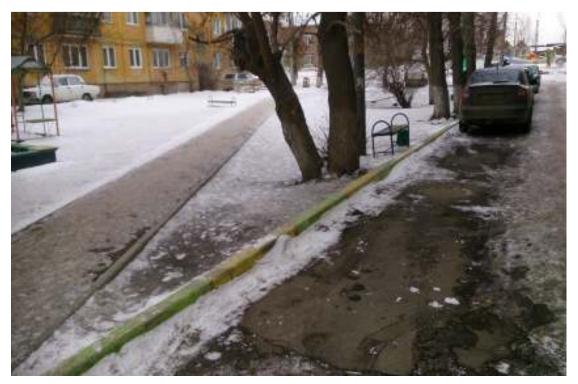
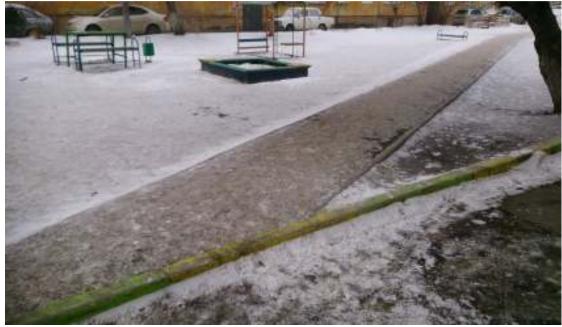
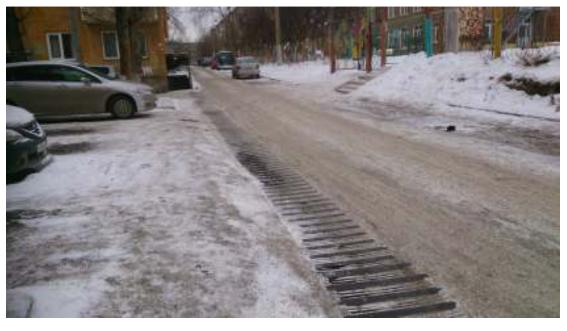
### 7. Пути движения к объекту (от остановки транспорта)

- 3.2.1 расстояние до объекта от остановки транспорта 250 м.
- 3.2.2 время движения (пешком) 4-5 мин.
- 3.2.3 наличие выделенного от проезжей части пешеходного пути да.
- 3.2.4 Перекрестки: нерегулируемые.
- 3.2.5 Информация на пути следования к объекту: акустическая, тактильная, визуальная отсутствует.
- 3.2.6 Перепады высоты на пути: есть (бордюры) Их обустройство для инвалидов на коляске: нет.
